茨城県 農業用ハウス災害被害防止マニュアル

令和4年8月改定

1 農業用ハウスの台風（強風）対策のためのフローチャート

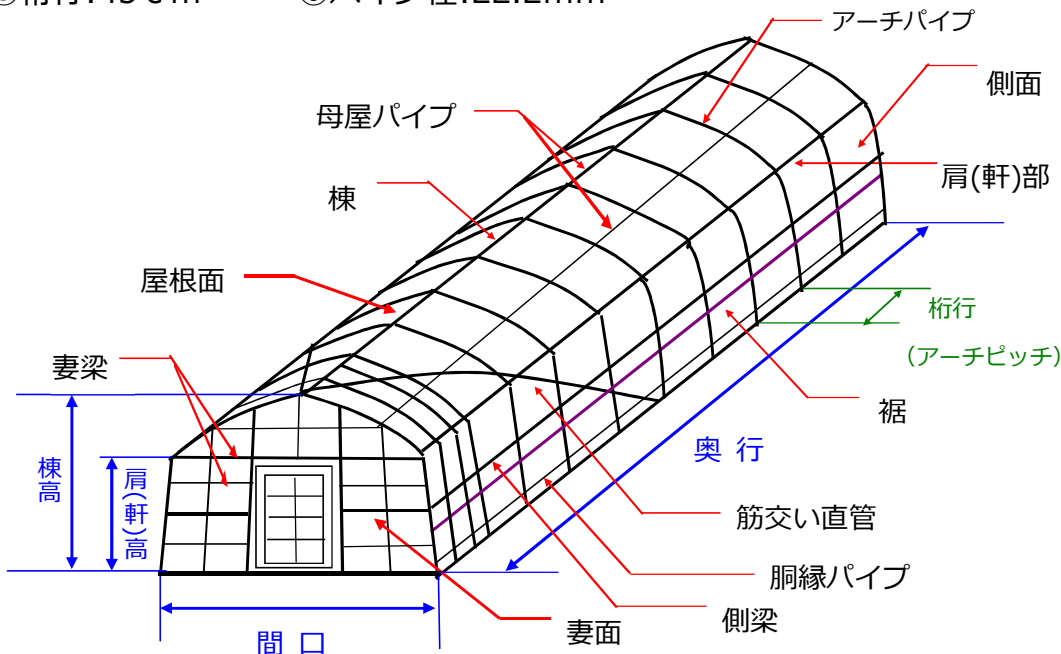
図-1 パイプハウスの各部の名称

- ①間口:5.4m ②奥行:40~70m程度 ③棟高 2.95m ④肩(軒)高 1.5m
⑤桁行:45cm ⑥パイプ径:22.2mm

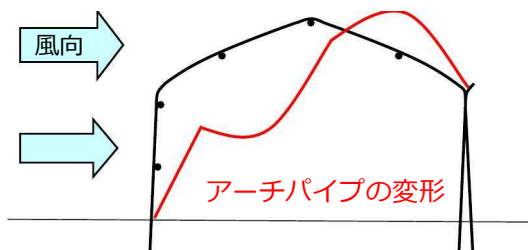
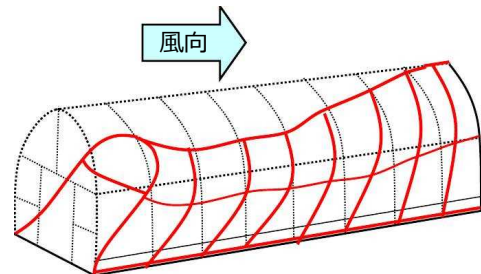
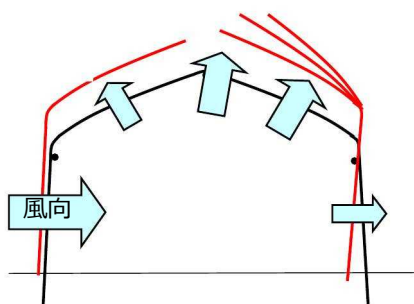
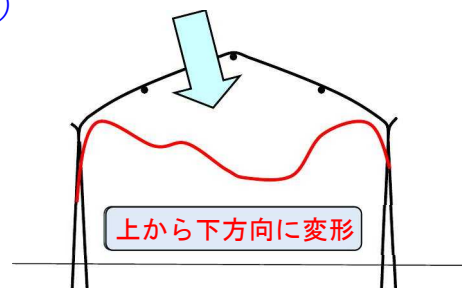
- ① 風上側の肩部分から屋根にかけて押しつぶされた状態
- ② 下から吹き上がるようにパイプが変形
- ③ 妻面が奥行き方向に倒壊
- ④ 真上から屋根が押しつぶされたように陥没

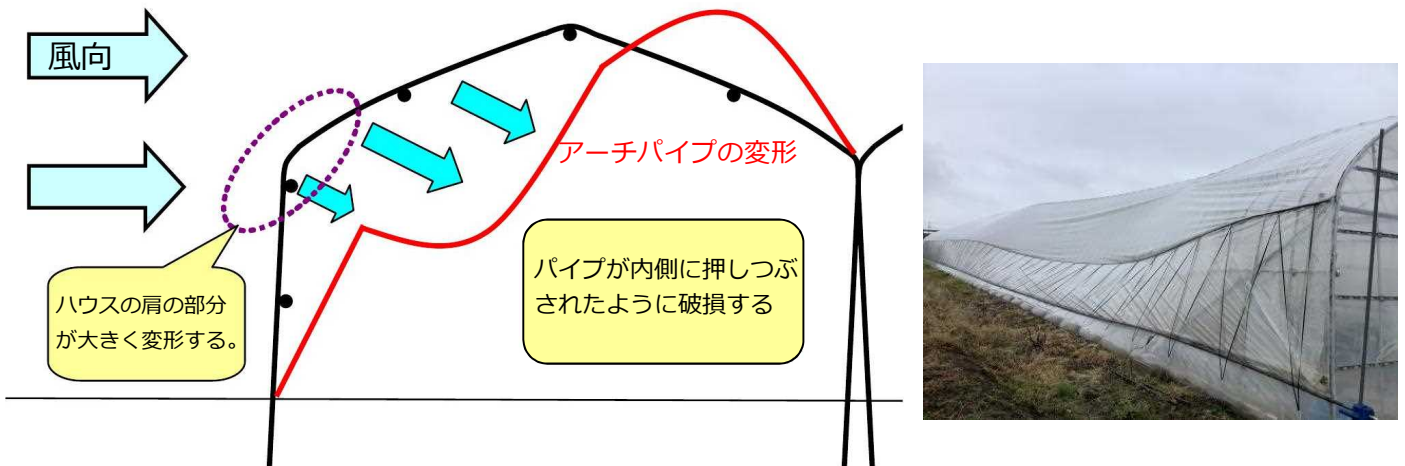
図-2 風上側の肩部分から内側にパイプが大きく変形するパターン

台風の通過後、風上側から大きく押されたようにつぶれているパイプハウスが見られます。これは、風上側の肩の部分に大きな力がかかるためです。特に、被覆資材が破れない場合には、アーチパイプが大きく曲がってしまい、ハウス全体が倒壊して、被害が大きくなる事例が多く見られます（図-2）。

被覆資材が破れない場合には、アーチパイプは内側に曲がってしまう被害が多く（図-2、図-3）、被覆資材の一部が破れた状態でハウス内に風が吹き込んだ場合には、被覆資材が内側から外側に膨れる状態となるため、次ページの②のようにパイプが内側から外側方向に曲がってしまいます（図-4、図-5）。

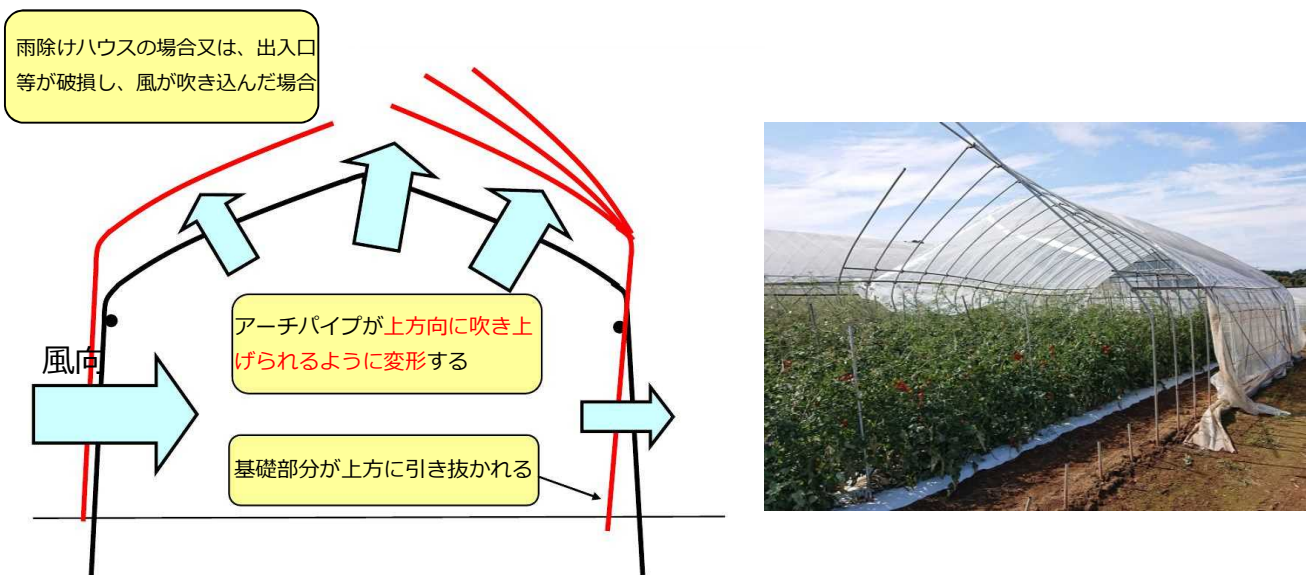
図-4 風の吹き込みにより内側から外側に破裂するパターン

雨よけハウスのように、ハウスの側面がない場合や出入口や被覆資材の一部が破損し、ハウス内に風が吹き込んだ場合には、ハウスの内側から外側に向けて圧力が高まり、ハウスが上方に持ち上げられたり、基礎部分が浮き上がったり、アーチパイプが内側から外側に跳ね上がるような破損が見られます（図-4）。

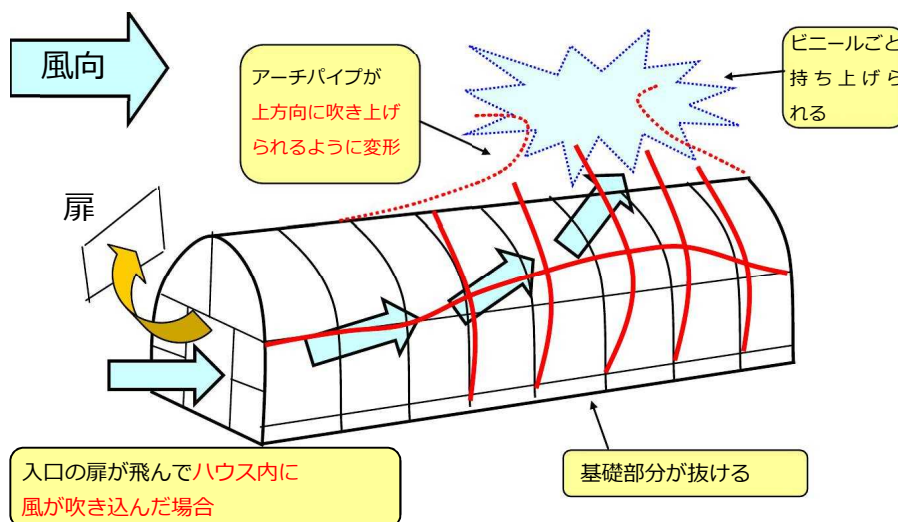
図-5 入口から風の吹き込みによりパイプが破損するパターン

例えば、パイプハウス入口の扉が強風により飛んで、そこから風がハウス内に吹き込んだ場合には、ハウスの内側から外側に向けて、浮き上がるような風圧がかかり、アーチパイプが上方方向に吹き上げられるように変形し、ビニールごと持ち上げられたり、基礎部分が抜けたりします（図-5）。

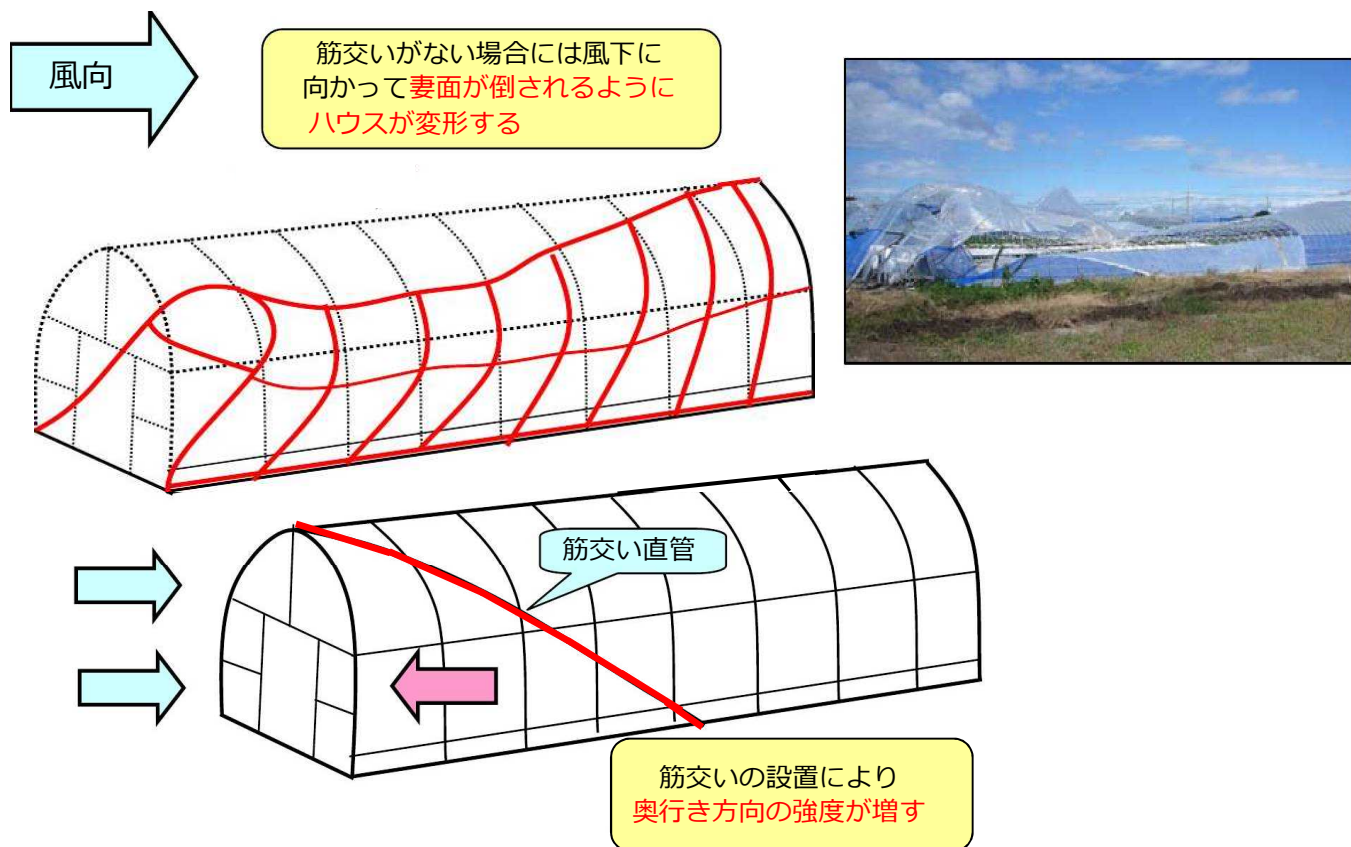
図-6 妻面から奥行き方向にハウスが倒壊するパターン

強風が、妻面から奥行き方向に吹いた場合に、ハウスに補強がない場合には、妻面から奥に向かってアーチパイプが将棋倒しのように倒されます。（図-6）

対策は、筋交いを設置すること（図-6、p13）です。

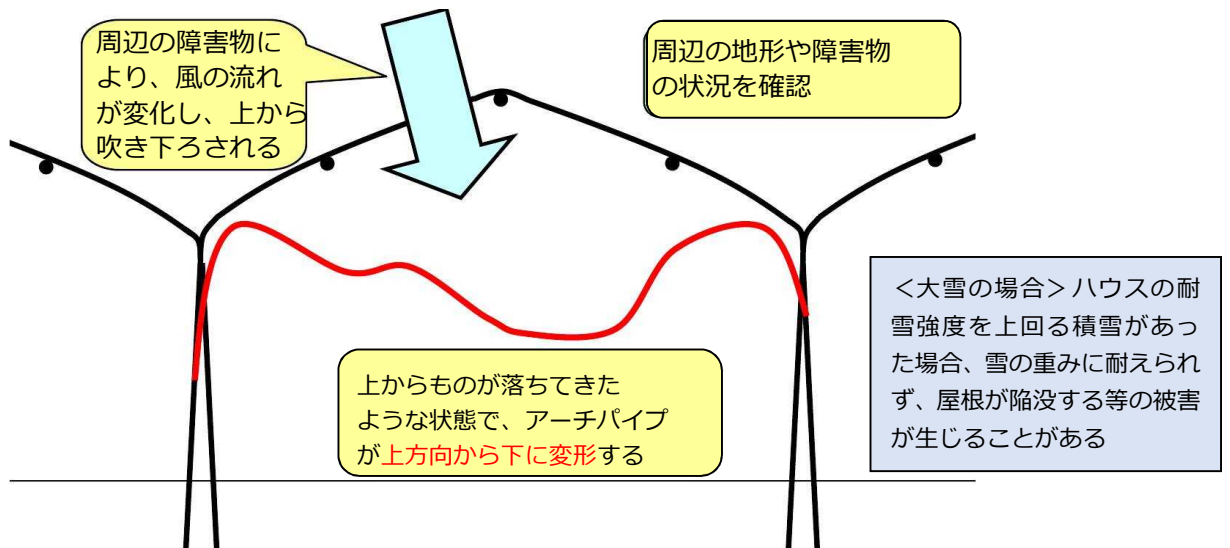
図-7 真上から屋根が押しつぶされたように破損するパターン (原図 : 豊田ら)

の中央部分が、上部から押しつぶされたようにアーチパイプが破損する場合があります。

(図-7)。このような被災パターンは、施設の周辺になんらかの障害物があり、風速や風向が大きく変化した場合に発生すると考えられます。例えば、風上側に障害物等がある場合、障害物を越えるために一度上昇した風が下方に向かって強く吹き、障害物から離れたハウスが被災します(図-8)。

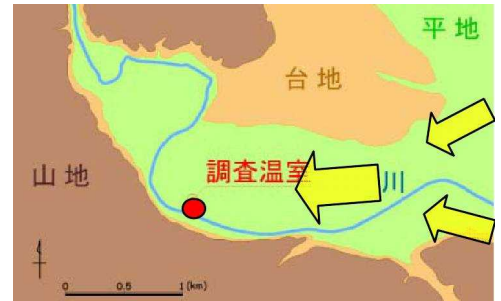
例えば、右図のような地形条件の場合には、西、南方向の風向きでは、風圧は比較的弱くなりますが、東風が吹いた場合には、風が川沿いに集まり風圧が大きくなります。このため、ハウスの東側に防風施設を設置したり、ハウスの東側部分を重点的に補強することが有効と考えられます。

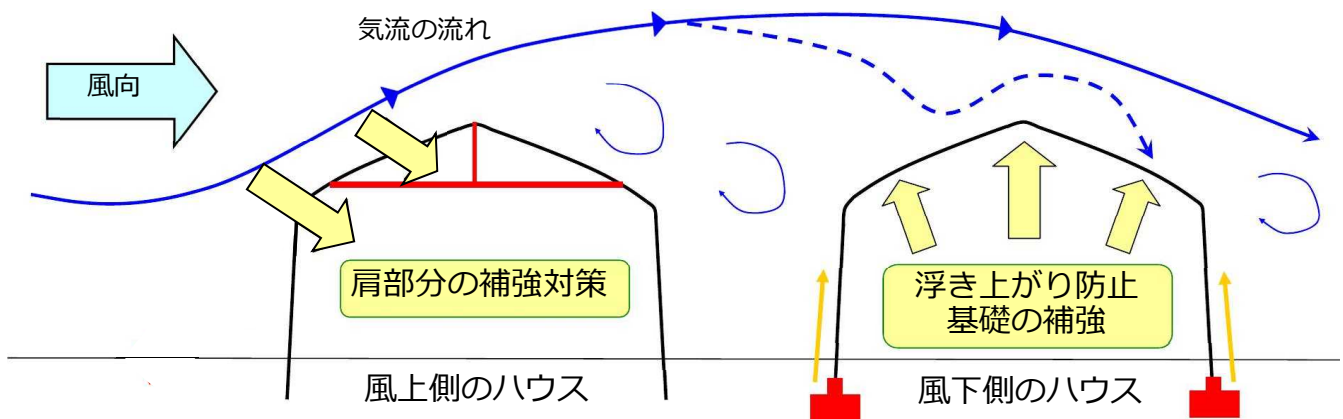
図-9 ハウスが隣接する場合に被災しやすい場所と補強対策

風上棟は、側面が押し倒されないように、タイバーの設置や側面補強等が有効となります（図-9 左）。

風下棟は、上方向に向かう力がかかるため、被覆資材が内側から外側にむけて破裂する被害やパイプが引き抜かれる被害が生じます（図-9 右）。ハウスの浮き上がり防止のためには、基礎の埋設やスクリー杭等の資材の利用による基礎部分の強化が有効となります。

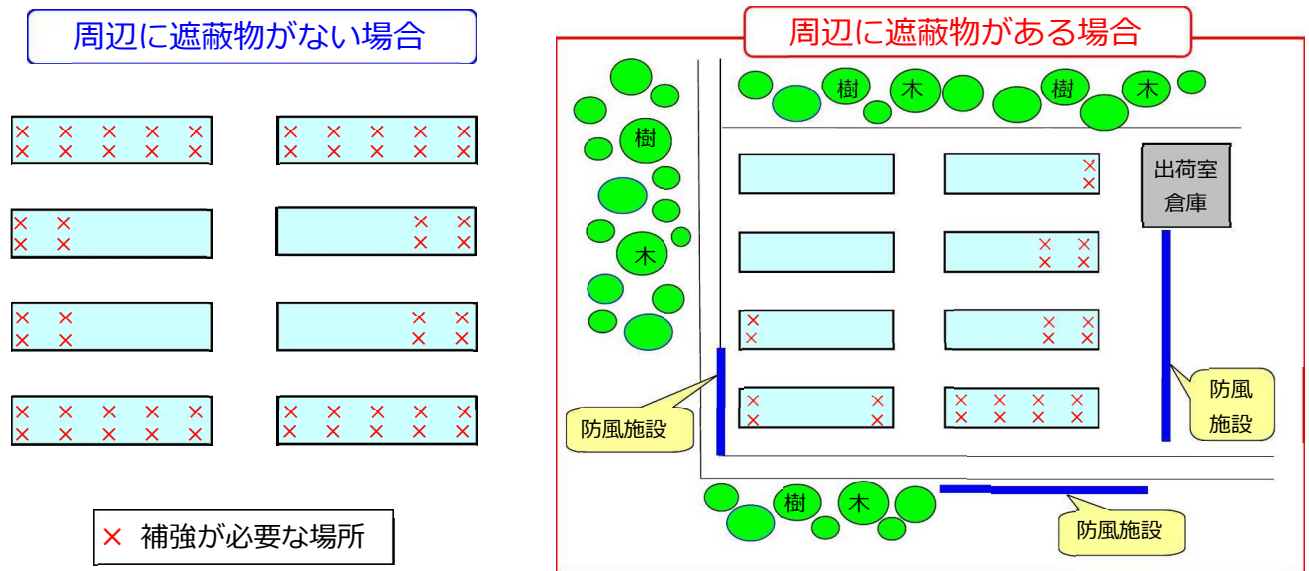
図-10 ハウスの周辺環境と補強が必要な場所

一方、周辺に樹林帯や建物がある場合には、風が通過する部分を重点的に補強すれば良いため、補強箇所は少なくなります。風の通り道となる場所には、防風ネット等の防風施設を設置することで、被害を軽減できます（図-10）。

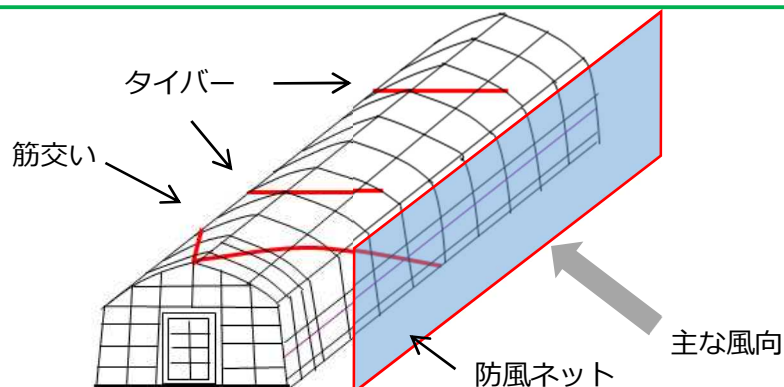
図-11 補強対策の組み合わせ例

タイバーや筋交い、防風ネット等、複数の補強方法を組み合わせ（図-11）、ハウスの強靱化に取り組んでください。

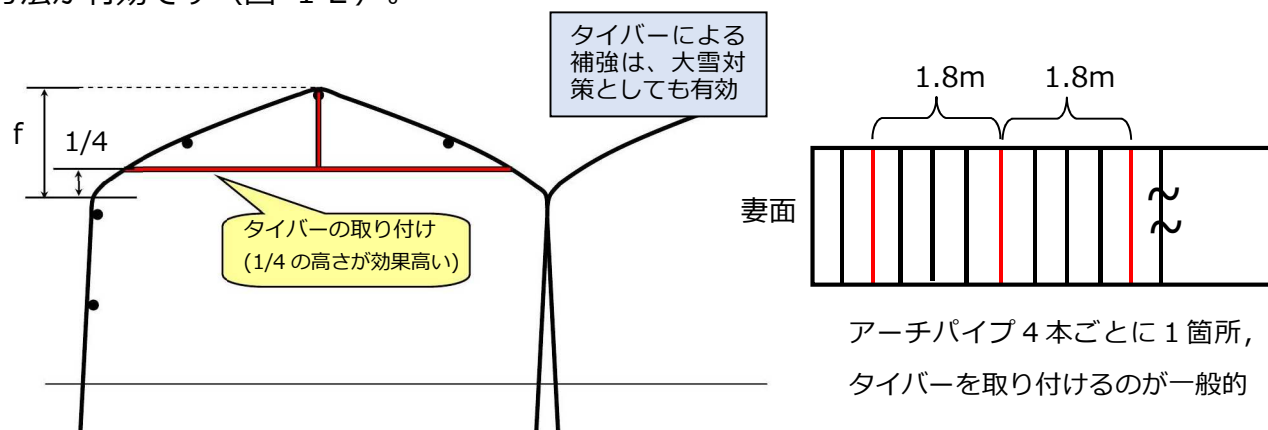
図-12 パイプハウスのタイバーによる肩部の補強事例

図の通り、肩から棟の高さを f とすると、肩から $f/4$ の位置にタイバーを取り付ける補強方法が有効です（図-12）。

タイバーをアーチパイプ4スパンごとに1か所取り付けた場合には、取り付けていないハウスと比較して、風への耐力が6%程度アップします（日本施設園芸協会資料より）。タイバーやX型補強の取り付けとともに、直接的な補強方法として効果の高い柱脚部の固定（埋め込み基礎の利用や基礎部分の強化）や、筋交いの設置等の補強を複合的に組み合わせることで、確実に耐力のあるハウスになります。

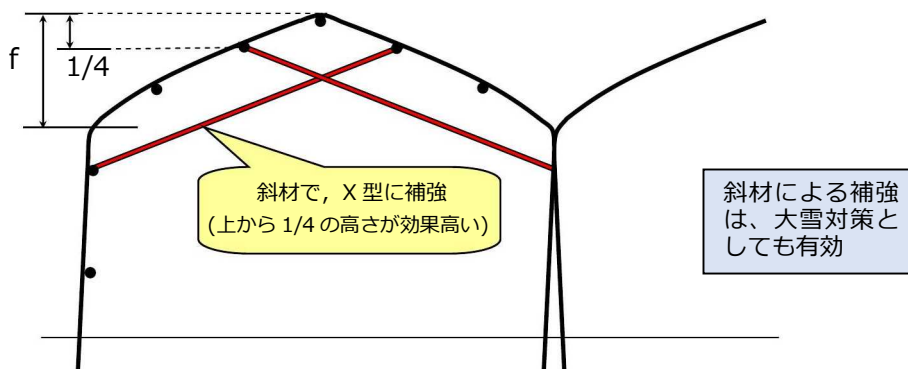
図-13 パイプハウスのX型補強による肩部の強化事例

肩から棟の高さを f とすると、棟から $f/4$ の位置と肩を結ぶように斜材でX型に補強する方法は、前述のタイバーによる補強よりも、より効果的です（図-13）。

X型の斜材をアーチパイプ4スパンごとに1か所取り付けけた場合には、取り付けていないハウスと比較して、風への耐力が9%程度アップします（日本施設園芸協会資料より）。

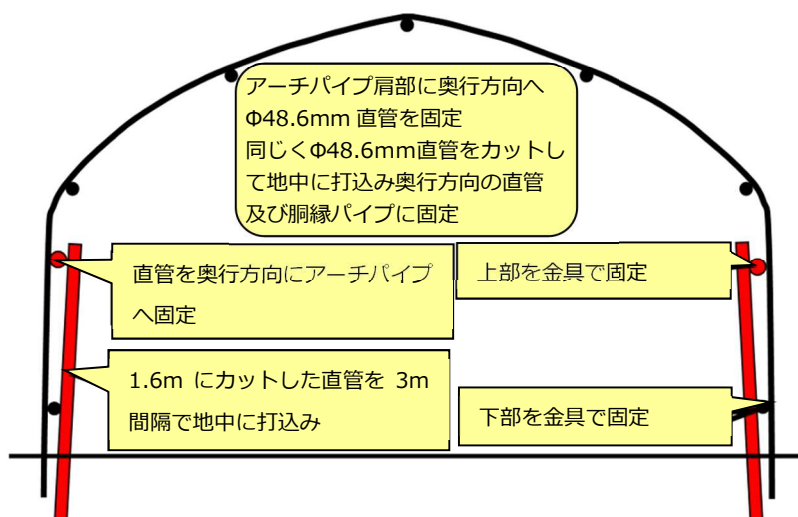
図-14 足場用の直管パイプによる側面の補強事例

強風による横からの圧力が1か所にかからないように、外径48.6mmの足場用の直管をパイプハウスの肩部分に取り付けます。さらに側面が傾きにくいように、1.6メートルにカットした直管を3m間隔で打込んで固定します（図-14）。

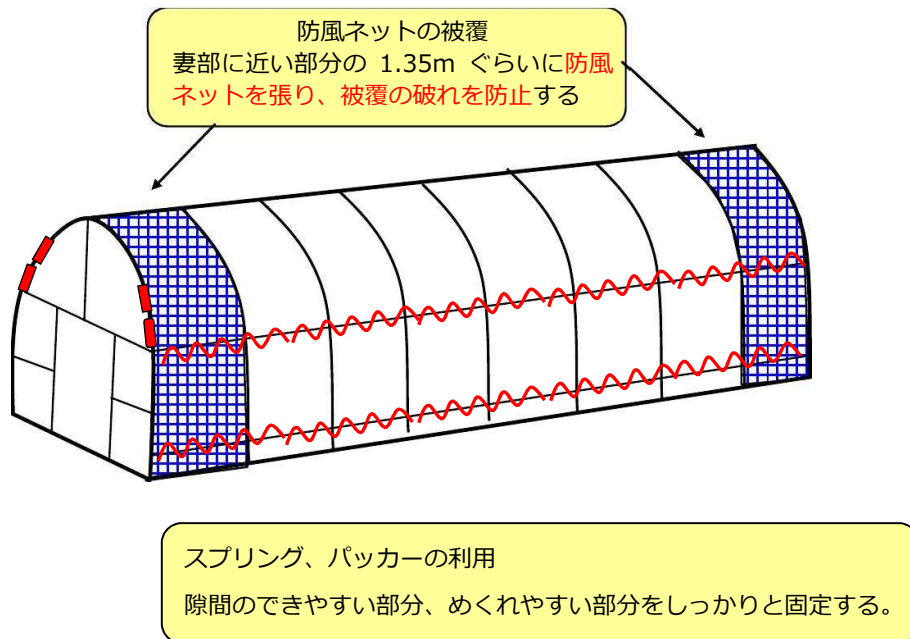
図-15 パイプハウスの妻部への防風ネットによる補強事例

妻部に近い3スパン分（1.35m）と側面部の風当たりの強い部分には防風ネット等を張ります。妻に近い部分は特に風を強く受けるため、防風ネット等を張ることによって被覆資材が破れにくくなります。さらに、防風ネット等の上からスプリングで固定すると、より被覆資材が破れにくくなります（図-15）。

ハウスの側面部分は、ハウスバンドの緩みや側面換気の巻上用直管パイプのバタツキによる被覆資材の損傷が多く見られます。そこで、台風等の襲来や低気圧、季節風等の強風により被覆資材が破れたり、めくれ上がったりするのを防止するため、スプリング、パッカー等を使用し、被覆資材をしっかりと押さえるようにします（図-15）。台風の襲来前に取り付けて、被覆資材のめくれや隙間が生じるのを防止する専用器具も市販されています。

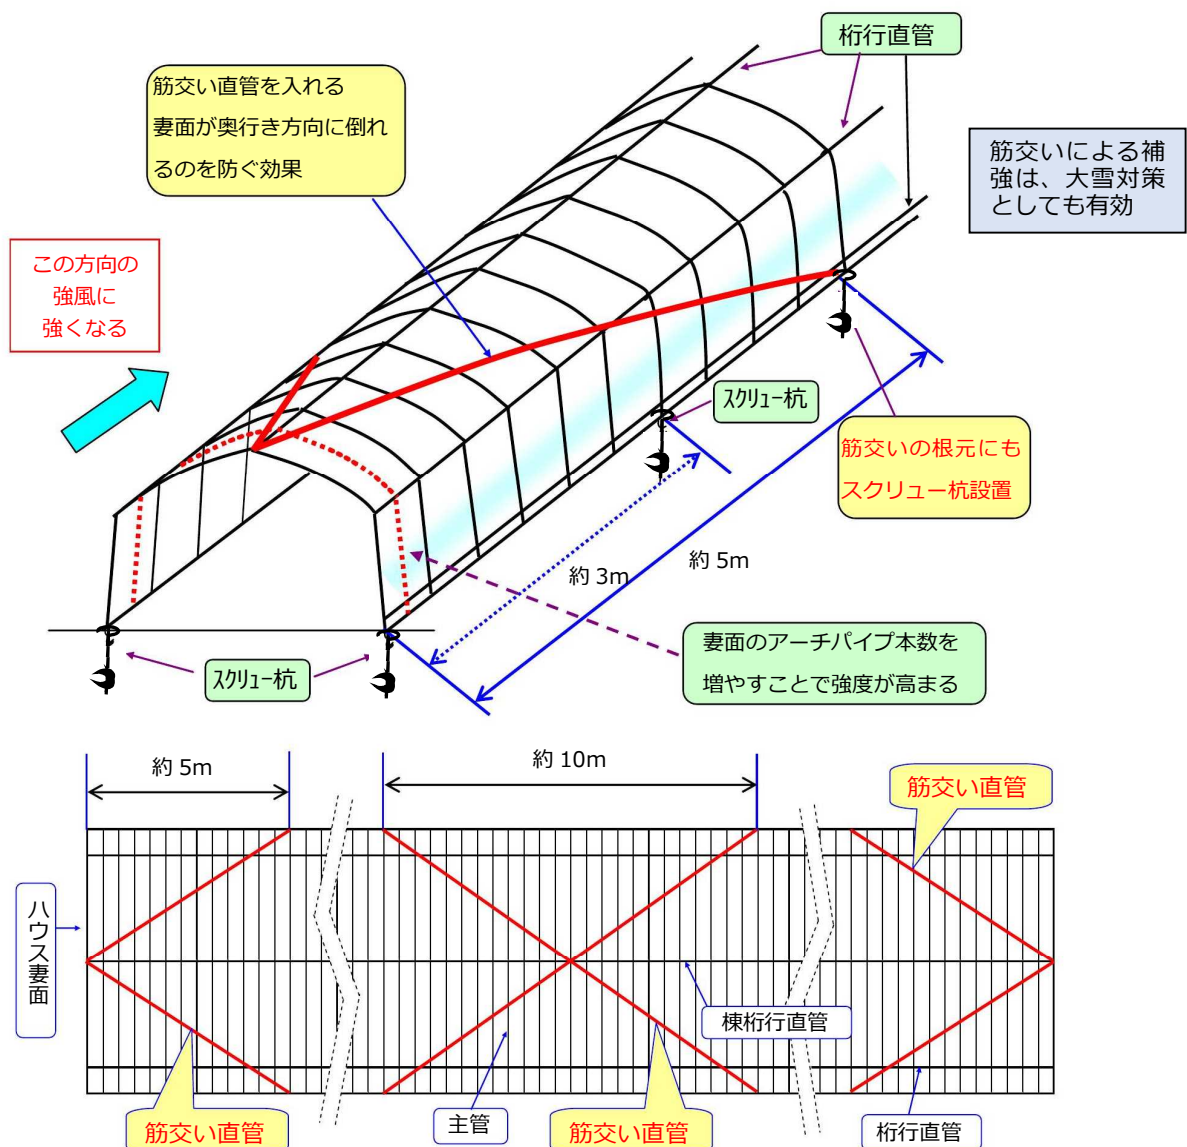
図-16 パイプハウスの筋交いによる妻面の補強方法事例（日本施設園芸協会資料）

筋交い直管はパイプハウスを剛強に固め、妻面が桁行方向及び間口方向へ倒れるのを防止する役目を担っています。筋交いを設け、横倒れを防止することによって、ハウス全体の耐力は20%程度アップします（日本施設園芸協会資料より）。筋交い直管の設置は、下図（図-16）のように行い、直管の端は、しっかりと地中に埋め込むようにします。

さらに、パイプハウスが強風で浮き上がったり、被覆資材がはがれたりしないように、下図（図-16）のように、桁行方向に約3m間隔にスクリー杭を設け、また筋交いの根元にもスクリー杭を設けて、地盤に固定するようにします。

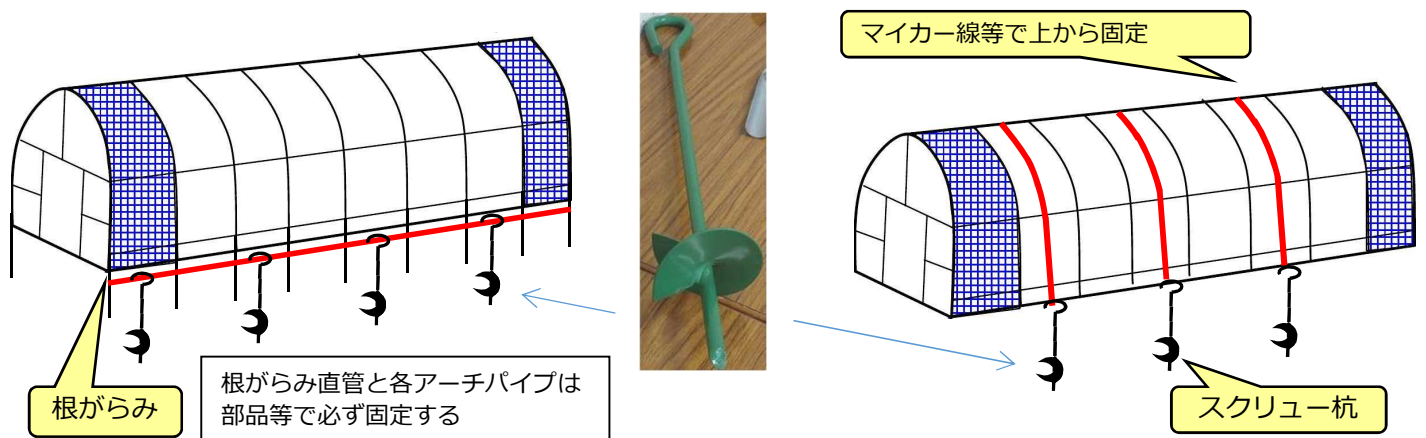
図-17 パイプハウスの基礎の強化事例

水田のあと地や整地して間もないところ、水はけが悪い土地等、基礎近くの地盤が緩んでいると、強風時にハウスに上方向の力がかったときに基礎が抜けやすくなります。地中への「根がらみ」の設置（図-17左）や、スクリーウ杭を地中に埋め込んで、マイカー線等で上から固定する方法（図-17右）等の補強対策により、引き抜き耐力を増加させます。

なお、根がらみを取り付けた場合には、取り付けていないハウスと比較して、ハウス全体の耐力が10%程度アップします（日本施設園芸協会資料より）。

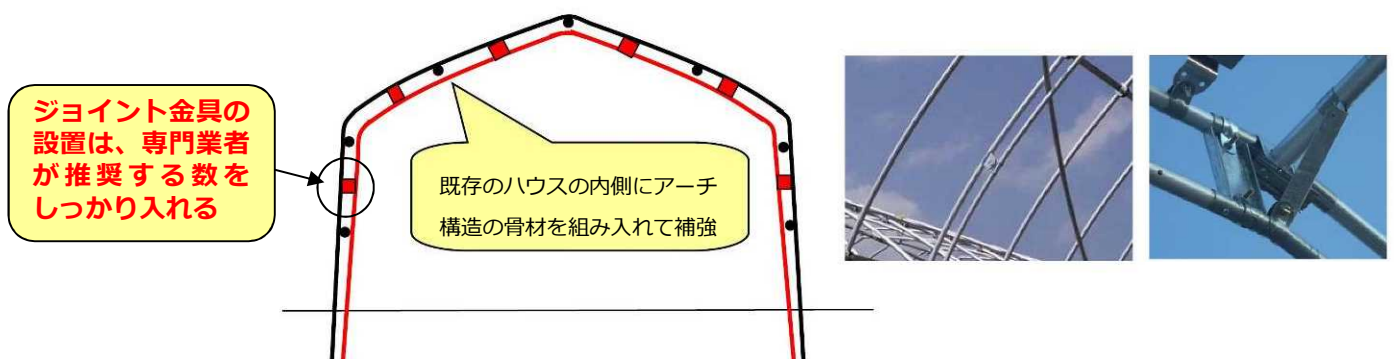
図-18 パイプハウスの強化事例（アーチ構造の骨材の組み入れ）

既存のハウスの内側にアーチ構造の骨材を組み込み補強します。地形の影響で風を強く受ける施設を重点的に補強します。パイプハウスの骨材が、二重のアーチ構造になることにより、非常に強度が高まります（図-18）。

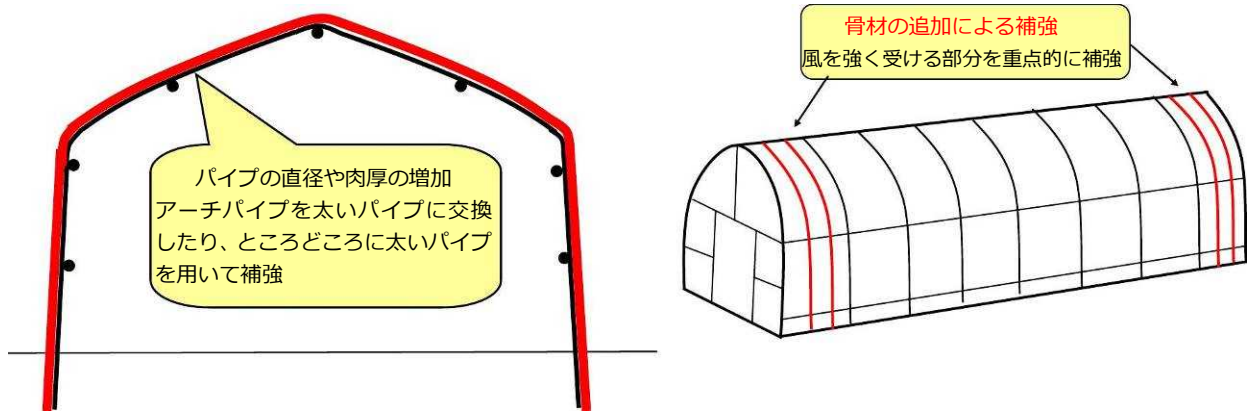
図-19 パイプハウスの強化事例（太めのパイプに交換、アーチパイプの追加）

強風による被害を軽減し、施設の強度を高めるためには、アーチパイプを太めのものに交換することが効果的です。特に、強風を受けやすい妻面に近い部分や地形的に被害を受けやすい位置のハウスは、アーチパイプを追加したり、太めのパイプに交換することにより補強します。また、風を強く受ける条件のハウスでは、奥行き方向の所々にパイプを追加することにより桁行の間隔を狭めて補強する方法も考えられます（図-19）。

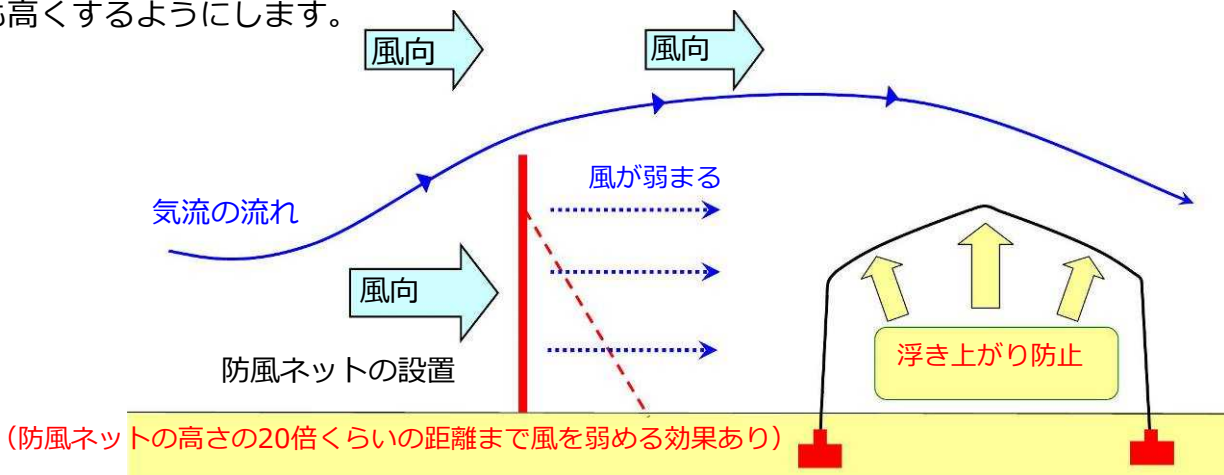
図-20 防風施設（防風ネット）の設置

地形条件によって、風が集まって風圧が高まるところや風道といわれるところに防風施設を設置します。風上方向となる場所に、防風用のネットを張った柵を設置することで風を弱めます（図-20）。防風ネットの設置により、強風時の気流が変わり、風上側のハウスが受ける風圧を軽減する効果が期待できます。設置上の注意点として、防風ネットの高さは、ハウスの屋根面よりも高くするようにします。

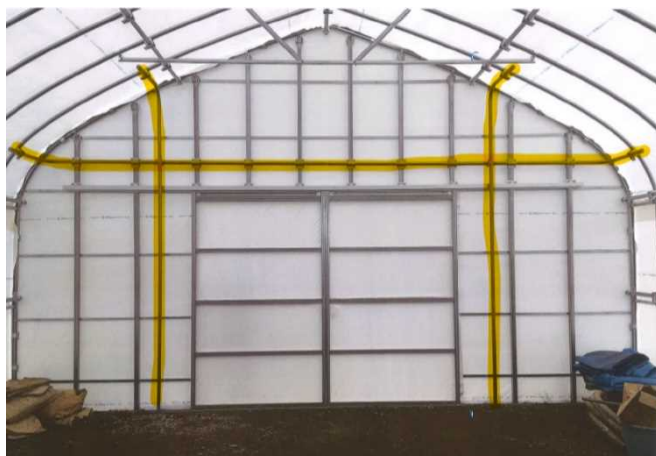
図-24 妻面の補強対策 (L字パイプによる補強)

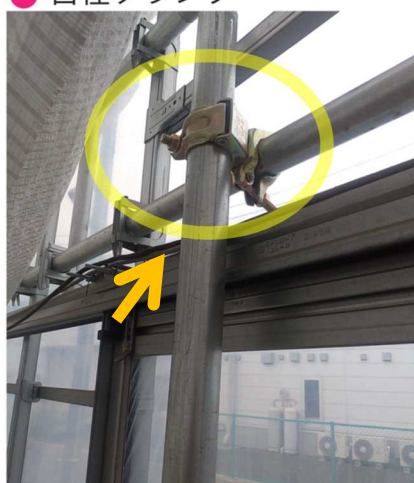
図-25 レール式ドアの補強パイプの取付

(レールが干渉しない場合は、クロス金具により固定)

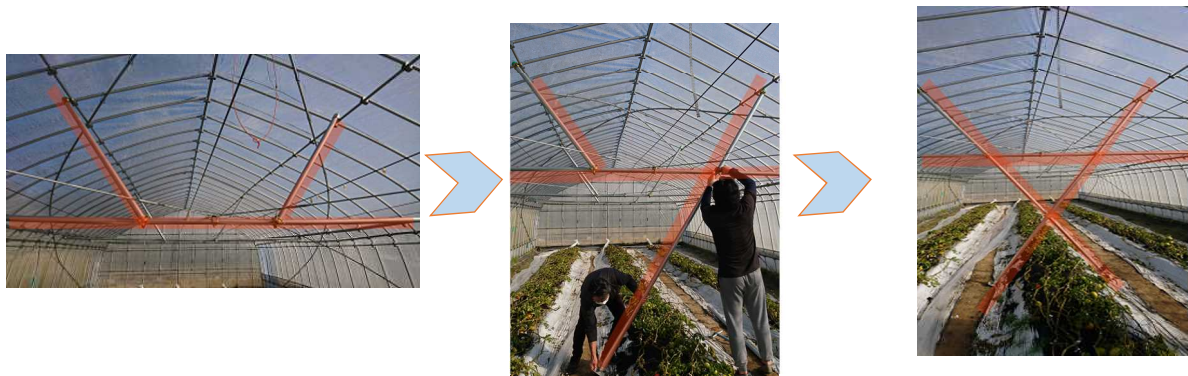
【補強の内容】○屋根アーチ部補強：足場用直管パイプによる交差支柱設置（4.5m間隔）

図- 27 足場用直管パイプによる屋根アーチ部補強（平常時は交差させた支柱を取り外し作業性も確保）

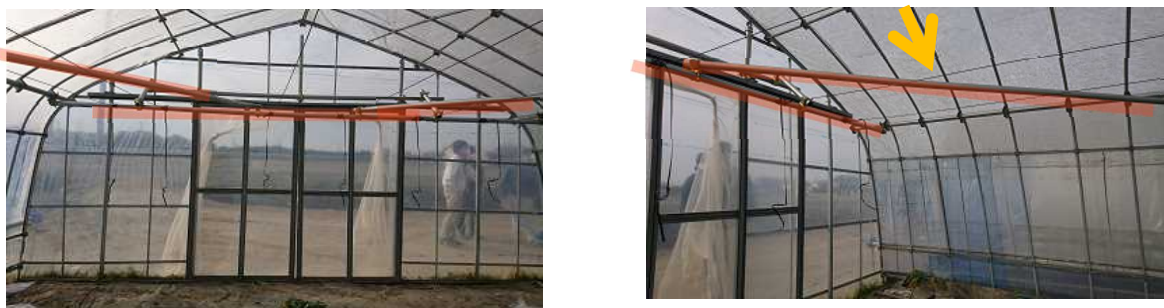
図- 28 足場用直管パイプによる妻面補強

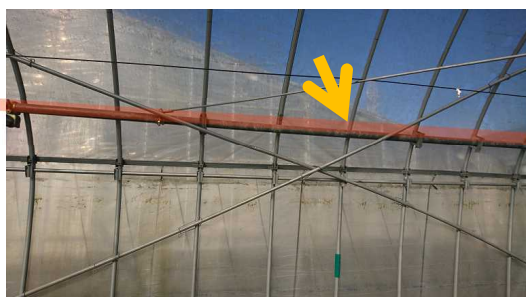
図- 29 足場用直管パイプによる側面補強

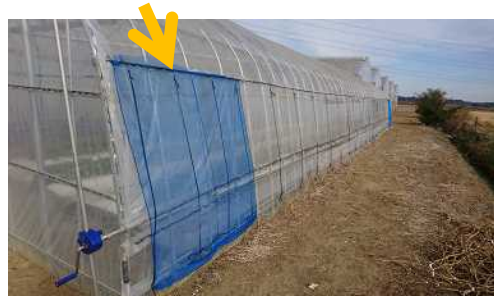
図- 30 防風ネットによる被覆資材の破損防止

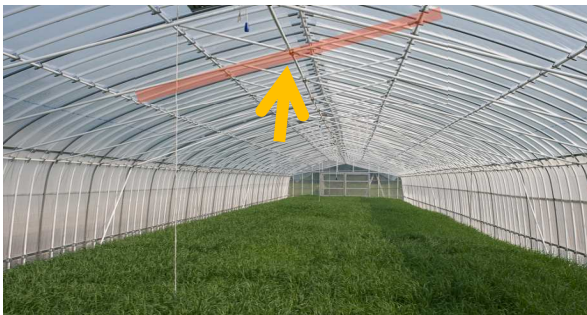
【補強の内容】○屋根アーチ部補強：クロスタイバーを2m間隔に設置

図-3-1 クロスタイバーによる屋根アーチ部補強

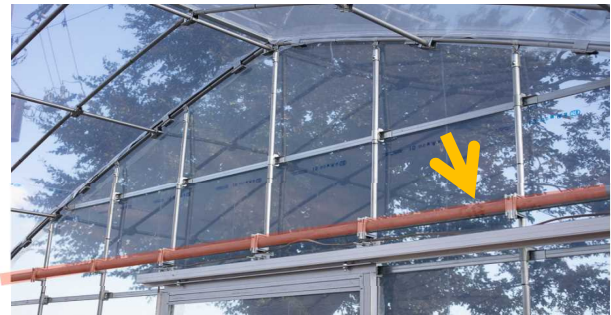
図-3-2 足場用直管パイプによる妻面補強

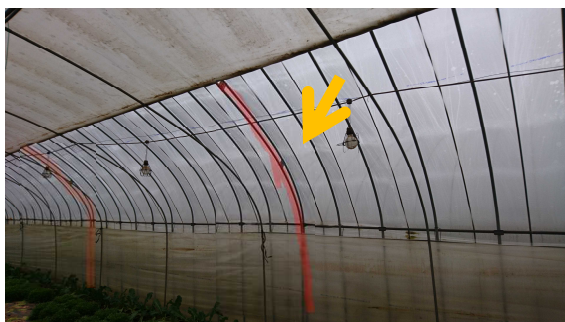
【強靱化の内容】○ダブルアーチパイプ：アーチパイプ10本おきに設置。

図-3-3 ダブルアーチパイプによる強化
